HIENOMURSKAAMON LAAJA KÄYTETTÄVYYDEN TARKASTELU

Diplomityö

Elokuu 2019

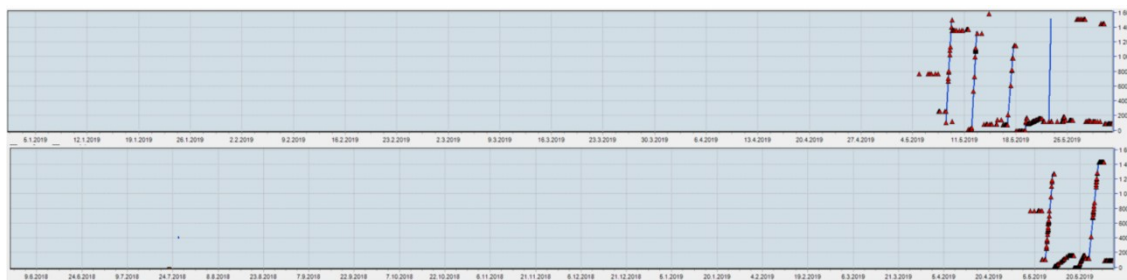
Kuva 46. Murskain 342MRK0011 ilmanpaine 1.1 - 31.5.2019 ja 31.5.2018 - 31.5.2019.

Huoltoseisakin jälkeen on paineenmittaus alkanut mitata jotain. Mutta käytännössä mittaus ilmoittaa koko ajan tulosignaaliveikaa, eikä se anna ollenkaan painearvoja.

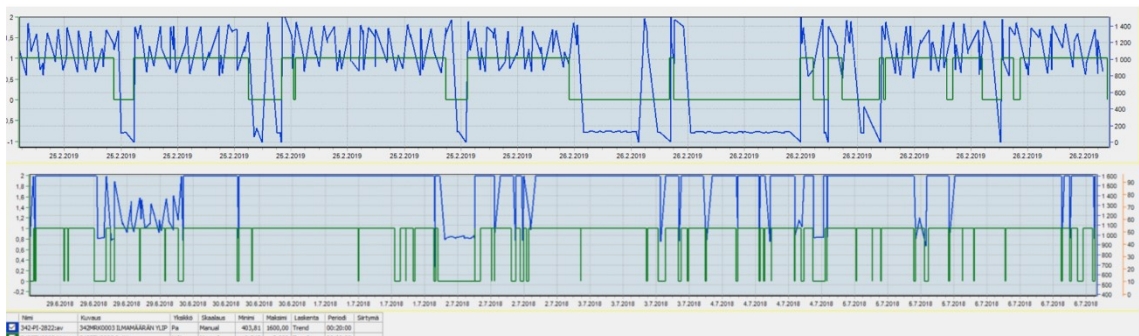
Kuva 51. Ilmanpaineen ja syöttimen käynnin välinen yhteys, murskaimet 342MRK0009 ja 342MRK0003.

Lisäksi vaikuttaisi siltä, että syöttimen käynnillä ja murskaimen ilmanpaineella on jonkinasteinen korrelaatio keskenään. Kuvassa 51 on murskaimen 342MRK0009 ja 342MRK0003 ilmanpaineiden trendit ja syöttimien käyntitiedot. Kuvasta voidaan havaita, kuinka syötön loputtua myös ilmanpaine on romahtanut. Tämä ilmiö ei esiinny kuitenkaan kuin ajoittain murskaimilla. Syytä tähän korrelaatioon ja sen vaihteluun ei ole tiedossa.
